ANÁLISE DOS FATORES DETERMINANTES NA DESPROTEÇÃO DO SOLO NO POTENGI E CONSEQUÊNCIAS SOCIOAMBIENTAIS

RESUMO

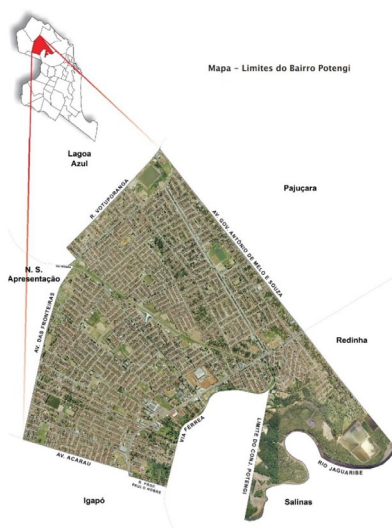
Figura 1 - Mapa representando o bairro Potengi. Fonte: SEMURB 2011.

Com uma área de aproximadamente 8 km², o bairro Potengi é um dos maiores bairros da Região Administrativa Norte da cidade de Natal. Formada por diversos conjuntos habitacionais, o processo de ocupação deste bairro iniciou em 1975 que resultou na expansão territorial do bairro, o qual contribuiu para o aumento das atividades e serviços comerciais, sediando, no panorama atual, o maior número de equipamentos urbanos da região, como shopping, hospitais, escolas, praças e supermercados, de acordo com a Figura 1.

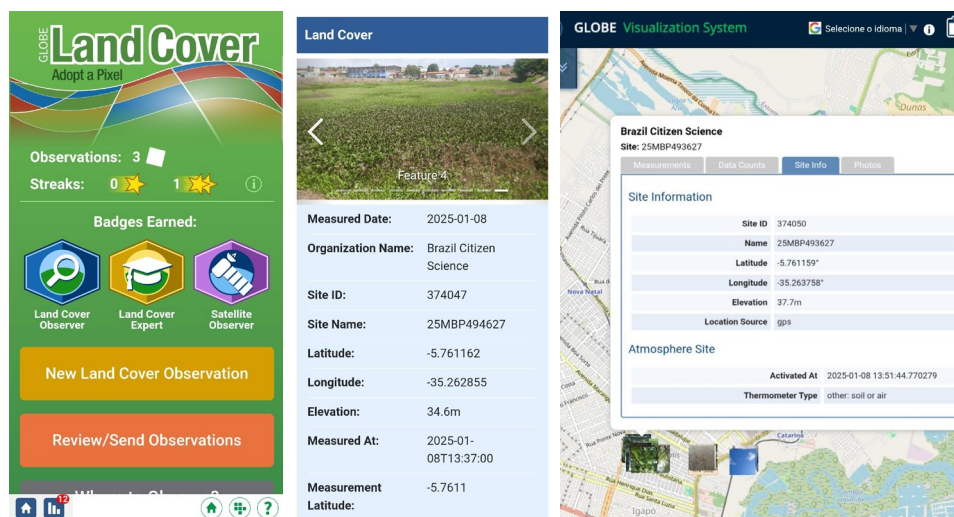
Figura 2 - Página do protocolo Land Cover na Plataforma GLOBE, e exemplos de observações usadas para a análise dos resultados finais.

Ademais, durante o mês de agosto de 2024, foi realizado um curso online de capacitação ao GLOBE Observer, promovido na plataforma AEB Escola e, posteriormente, houve um workshop de capacitação ao GLOBE, o qual ocorreu na Universidade Federal do Rio Grande do Norte (UFRN) como parte do projeto de ensino e extensão Meninas no Espaço. O aplicativo Globe Observer foi instalado nos telefones celulares das estudantes pesquisadoras a fim de utilizarem o protocolo base do projeto: Land Cover, que consiste em uma das ferramentas da plataforma que ajuda a documentar a cobertura da terra. Este protocolo foi utilizado para coletar dados de solo, e outras variáveis, do bairro Potengi, conforme a Figura 2.

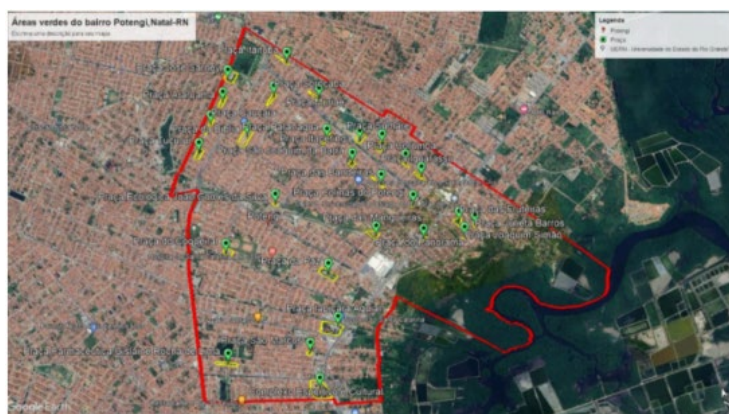
Figura 3 - Mapa com a identificação e localização das áreas verdes do Bairro Potengi, Natal-RN. Fonte: SEMSUR, modificado por Google Earth, 2024.

Ademais, para facilitar a atuação da pesquisa, foram mapeadas áreas de desproteção da região superficial do Potengi, com o auxílio de dados de satélites como os do Google Earth, permitindo identificar e monitorar as áreas verdes e as áreas degradadas ao longo do tempo, contribuindo na esquematização das zonas críticas da região, conforme a Figura 3.

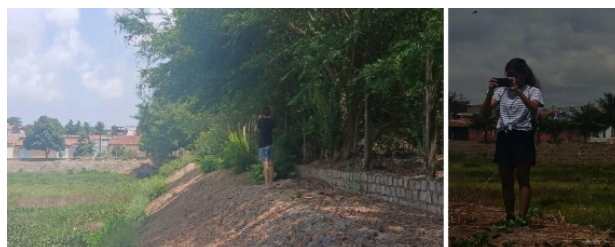
Figura 5 - Registro da equipe realizando as análises de campo com o uso do protocolo Land Cover. Fonte: Arquivo pessoal da equipe, janeiro de 2025.

As imagens registradas na Figura 5 mostram a equipe durante o processo de análise em campo, que incluiu a utilização de smartphones para capturar fotografias do solo e da vegetação, e anotar características das áreas observadas. Posteriormente, esses dados foram inseridos no GLOBE para complementar o mapeamento da área urbana do Potengi. Ao todo, foram observadas 33 amostras.

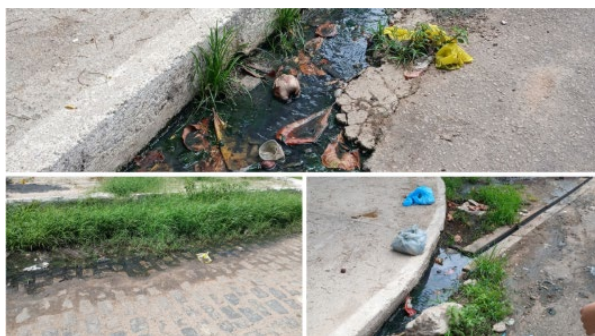
Figura 6 - Evidências de descuido do solo observadas em área do Potengi.
Fonte: Imagem capturada pela equipe, janeiro de 2025.

Durante a visita, os locais apresentaram presença de resíduos sólidos de forma inadequada, indicando práticas de manejo de lixo ineficientes, e esgoto a céu aberto, o que foi registrado por meio de fotografias e descrições, conforme a Figura 6. Esses elementos não apenas impactam o solo, mas também indicam desafios estruturais relacionados ao saneamento básico e ao manejo de resíduos urbanos. A identificação desses problemas visuais orientará as propostas de mitigação e recuperação ambiental que serão apresentadas ao final do projeto.
